# 港湾荷役作業の 墜落・転落災害を防止しましょう

～ 墜落・転落災害防止のための安全マニュアル～

令和4年4月  
港湾労災防止協会

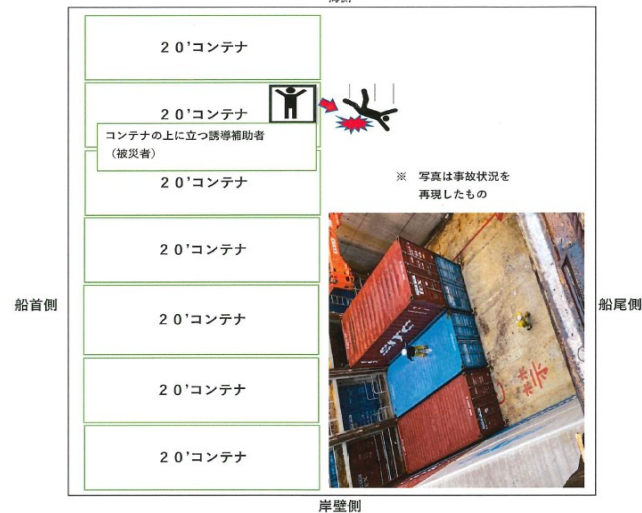
### 事例 8

被災者はコンテナ船ホールド内の1段目のコンテナの上に立ち、2段目のコンテナの揚荷作業でのスプレッダーの誘導の補助を行っていた。2段目最後のコンテナをスプレッダーで掴んだことを確認して次工程の作業場所へ移動しようとコンテナ上で振り返る動作を行った際に、足を滑らせ床面に落下した。

転落のおそれがあるコンテナ上の端側に立ってスプレッダーの誘導の補助を行っていた。

雨によりコンテナが滑りやすい状態なのに、安全靴より滑りやすい長靴を履いて作業を行っていた。

(休業見込み) 20日 胸骨骨折

- \* コーナー・キャスト等に取り付器具を取り付け、墜落制止用器具を使用
- \* コンテナの端部に立入らないで誘導、合図の作業を実施

- \* コンテナの上部に対する作業は作業台を使用
- \* コンテナ上で滑る危険を防止するため滑り止めに有効な履物を着用

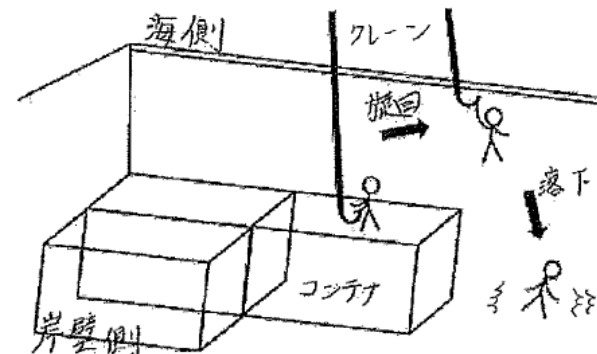
### 事例 9

被災者は船内に積み込まれたコンテナからクレーンのフックを外し、クレーンの巻上げに備えて吊り具をブレを防ぐため両手で保持していた。巻上げが開始された直後にフックの先端が被災者の右手の革手袋の隙間に入り込んで体全体が吊上げられ、船内の声で異常に気づき直ちにクレーンを停止したが、はずみで手袋からフックが外れ、被災者は約6mの高さから落下した。

墜落防止措置がとられていなかった。

吊り具を保持することに集中してクレーンのフックの位置を確認していなかった。

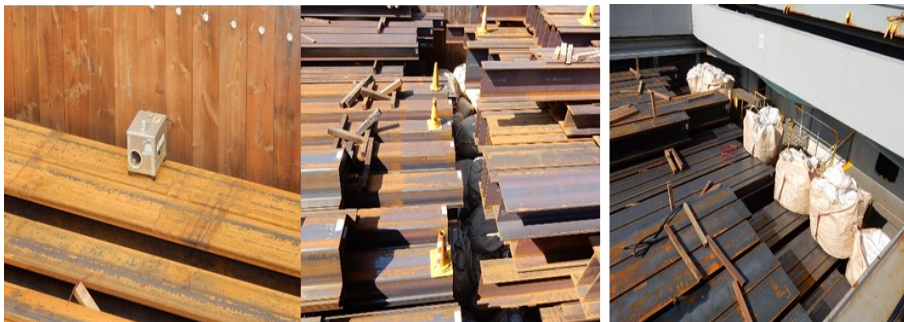
事例 i センサー導入等で危険箇所を知らせる

H形鋼水揚げ作業で、船内玉掛け時、開口部に踏み入れ、転落しそうになった。

- ・ 開口部の前に人感センサーを右舷、左舷に設置し、人が近づくと「危険です」と言葉で危険を知らせる。
- ・ カラーコーンを設置し注意喚起する。
- ・ 作業前に開口部の場所に転落した場合の軽減措置としてエア入りのフレコンを設置する。

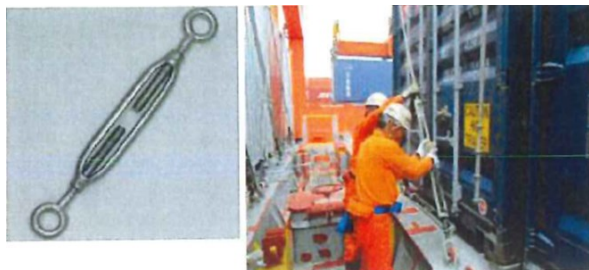
デッキ上の端でコンテナのアンラッシング作業の際、ラッシングバーのターンバックルの締めが固く、差し込んだ鉄筋棒が手の力では回らなかったため片足に体重を乗せて押し回そうとした。

バックルが堅くしまっているため通常の長さの鉄筋棒では、力が足りず、片足で立って不安定な姿勢のまま足で押すので、はね飛ばされて、その勢いでデッキの端の不完全な手すりの間から墜落する。

- その1 (法令) ・手すりを直して安全な作業床を確保し、アンラッシング作業を行う。(安規518条等)  
・船内荷役作業主任者は正しい作業法を決定し、作業指揮を行い、遵守させる。(安衛法14条等)

その3 (工学的対策) 手すりを直し、安全な足場にする。

- ・力不足を補うために大きいモーメントが見込める長い鉄筋棒使用
- ・堅いときは単独でなく2人共同作業にし、手で回す。
- ・指差呼称により安全確認を徹底する。

その5 (個人用保護具) 墜落制止用器具を併せて使用
