港湾荷役作業の はまれ・巻き込まれ災害を防止しましょう

～はまれ・巻き込まれ災害防止のための安全マニュアル～

令和5年6月
港湾労災防止協会

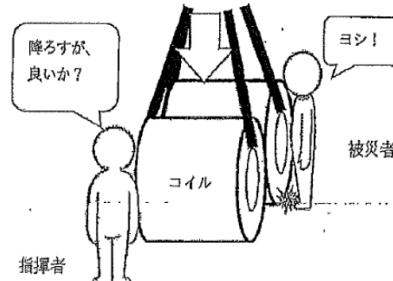
事例1

被災者は岸壁付近の物置場で本船から荷揚げされた貨物(鉄鋼製コイル)の玉掛け作業を行っていた。

指揮者が、本船からクレーンで揚げた貨物を地面から数cmの位置で一旦止め、位置の微調整をするため手前側に引いた。位置が決まり指揮者が被災者に声を掛けて確認し、応答があったので貨物を着地させた際、被災者の退避距離が十分でなく着床前に貨物に近付いたため、安全靴を履いた左足の先に貨物が乗り、負傷した。

(休業見込み) 60日 左足親指・人差指骨折

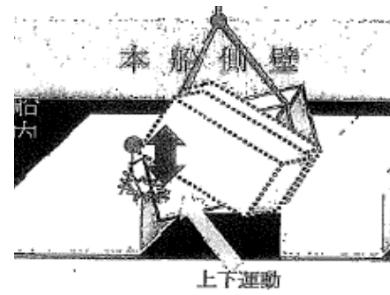
事例2

被災者は本船の積荷作業に従事していた際、積み付けていた2段目コンテナ上で待機していた。吊上げてきた12FTコンテナの片方が先積みしていたコンテナの端にかかったため、巻き下げを止め吊り直そうとしたところ、船体がローリングで、中に落ち込んだ片方が跳ね上がって戻ってきて被災者の足に当たり、左足が巻き込まれて据え付けたコンテナと吊上げたコンテナの間に挟まれ受傷した。

被災者は吊荷のコンテナに近づき吊っているコンテナに手を添えていた。

(休業見込み) 10日 外傷性皮下血腫

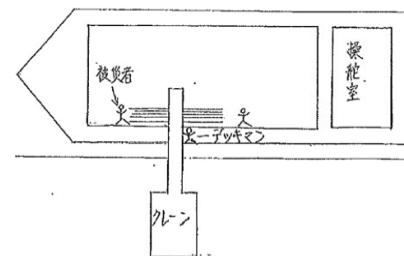
事例3

本船よりH型鋼の揚荷作業を行っていた。デッキマン（作業主任者）が巻き上げるために、地切りを行ったところ、移動式クレーンがジブの角度を起こしながら行なったため、艤装室の壁側で作業していた作業者2名へ振れ、急ぎ退避したが1名が艤装室の壁とH型鋼の間に右足を挟み負傷した。

作業主任者の状況の安全確認が不十分であった。

(休業見込み) 28日 右膝内側服韌帯損傷

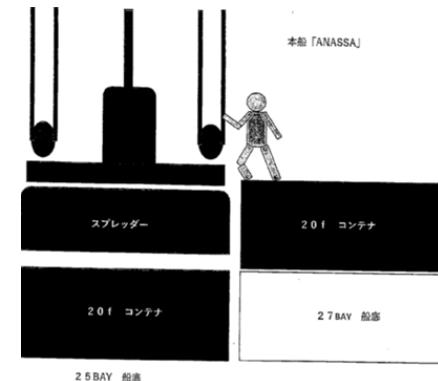
事例5

被災者はコンテナ揚荷役の船内作業員として従事していた。ホールド内の20ftコンテナをガントリークレーンのスプレッダーでロックしようとした時、コンテナに着床せず、2~3回巻き下げを繰り返したがなかなか入らなかった。被災者は隣の20ftコンテナ上からスプレッダーを動かそうとワイヤーを押してしまい、そのタイミングでスプレッダーが巻き上げられたため、押していた右手が滑車に巻き込まれて受傷した。

本船がオモテ側が上がり傾いている状態でスプレッダーがセルガイドより外れて着床困難な状況にあった。

ガントリークレーンオペレーターとは動作の確認及び合図を行っていないかった。また、ガントリークレーンと被災者は無線を持っていたが専用無線ではなかったので使用しなかった。

(休業見込み) 30日 右手薬指・小指切断 右手中指脱臼

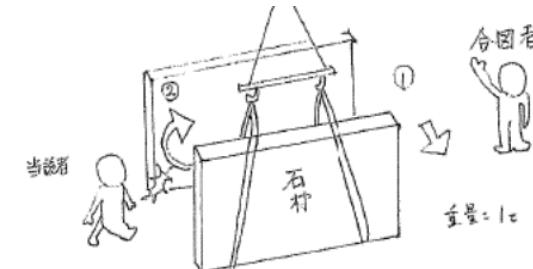
事例6

被災者はスラブ材のトレーラーへの積込み作業の玉掛け補助者として従事していた。貨物に玉掛けし、合図者が一旦仮張りして地切りした時に貨物が手前に振れて回りはじめたため、被災者は貨物の動きを止めようと手を出したところ貨物と貨物の間に手を挟まれた。(貨物1個の重量 2.8 t)

介錯ロープを使用していなかった。

地切りの際、センターが取れていなかった。

合図者は仮張り後、被災者へ退避の指示を出していなかった。

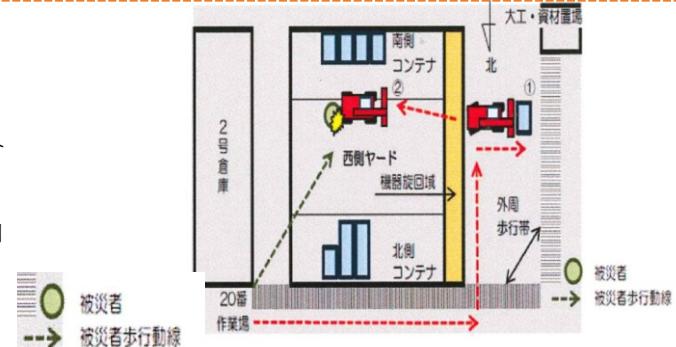
事例7

被災者は倉庫から資材置き場に向かってヤード内を斜めに横断中、前方で停車していたリーチスタッカーがコンテナ番号を確認するため後進を開始した。

被災者はリーチスタッカーが後進し始めたことに気付き避けようとしたが間に合わず、右後輪と接触し右足を負傷した。

被災者が作業エリア内に進入したが、リーチスタッカーの運転手は作業エリア内に被災者がいないと思い込んだ。

また、後方目視、モニター確認にて被災者の存在を確認できなかった。

(休業見込み) 2ヵ月 右腓骨・右第二指末節骨・右中足骨骨折

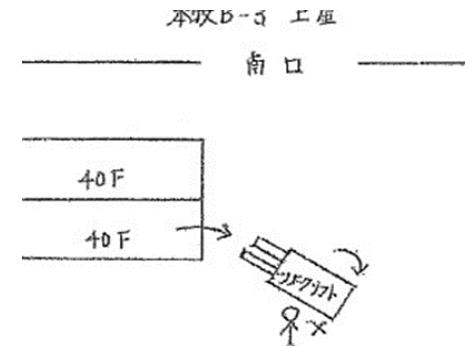
事例8

被災者は上屋で作業の進捗確認を行っていた途中、別の作業の立会いのため現場を訪れた荷主関係者の来所を営業担当者に連絡するため、社内連絡用のPHSを操作しようとした。

その時、近くでバン詰作業中の作業員が運転する4トンフォークリフトがコンテナ内より後進しながら旋回してきて左後輪が被災者の左足に乗り上げ負傷した。

作業区域が明確にされていないため、フォークリフト作業範囲内に立ち入り、PHSを操作しようとした。

フォークリフト運転者の後方確認が不十分であった。

(休業見込み) 42日 左足甲部骨折

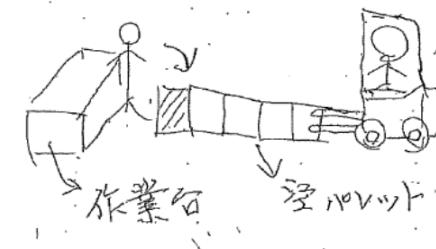
事例9

被災者は倉庫内で貨物の検品作業に従事していた。検品作業台で貨物確認後、後方に置いてある空パレットにハイ付けを行っていた際、他の空パレットを整理するためフォークリフトが空パレットを誤って前方に押し込んでしまい、検品作業をしていた被災者に当たり、その反動で転倒し、頭部を負傷した。

作業台周辺の安全範囲エリアが確保されていなかった。

フォークリフト運転手の周囲確認が不足していた。

(休業見込み) 1ヶ月 頭部打撲

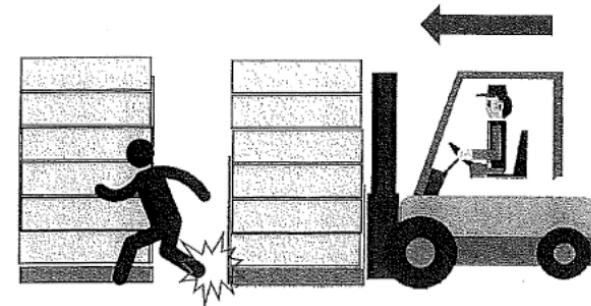
事例10

被災者は船内で貨物の仕分け作業に従事していた。パレットを抱えたフォークリフトが後退してきたのでとっさに逃げようとしたが後方に置いてあったパレットとの間に被災者の左足が挟まれ被災した。

フォークリフトの運転者からは被災者が見えなかつたため後進を続けていた。

作業を急ぐあまりフォークリフトの運転者が後方の確認を怠り、フォークリフトの走行スピードも速かった。

(休業見込み) 45日 左足首腓骨骨折

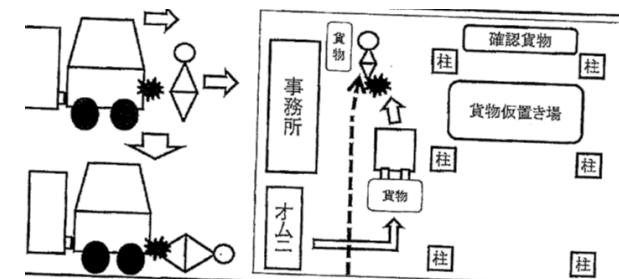
事例11

被災者は庫内奥側に仮置きした貨物の確認が終了し、搬出入口側の貨物を確認するため、庫内の荷役機器と歩行者が兼用で使用する通路の壁側を歩行していた。

フォークリフトはオムニリーダーで降ろされた貨物を仮置き場に移送する作業を行っていた。

被災者は進行方向にあった仮置きの貨物をよけるため、壁から1.5m程度中央よりに寄った際、貨物を抱え前進してきたフォークリフトに背面を追突され、うつ伏せに転倒し、床面とフォークリフトの間に両足首が挟まれ被災した。

庫内通路は歩行通行帯が明確になっておらず、作業場所と歩行帯が混在していた。

(休業見込み) 4ヶ月 左右下肢骨折

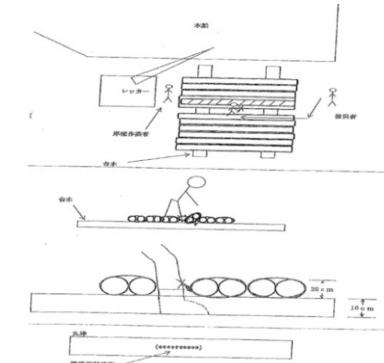
事例13

被災者は本船からの鋼材(丸棒)揚作業に岸壁で従事していた。1巻目(3束6本、1束2本組・直径20cm長さ8m)の丸棒を岸壁にある台木(高さ10cm)の山側に仮置きし、2巻き目(6本)の丸棒を台木の海側に仮置きして玉外しした後、被災者は1巻き目の丸棒上を中央付近まで移動し、1巻き目と2巻き目の間(約30cm)に右足を入れて海側の貨物に置場の仕分け番号をチョークで記載しようとした際、2巻き目の重なっていた丸棒がずれ落ちたことで右足前の丸棒が被災者側に動き、右足に接触し負傷した。

仮置きされた1巻き目と2巻き目の丸棒の間隔が狭かった(約30cm)にもかかわらず不注意に足を入れた。

2巻き目の丸棒が玉外し後で不安定に重なっていたが、2本ごとに番線で結束されていたため動かないという思い込みがあった。

(休業見込み) 30日 右足下腿挫滅

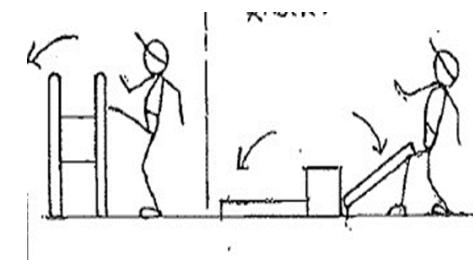
事例14

荷捌き地で空のケーブルドラムを解体、梱包作業中、空のケーブルドラムを固定しているボルトとバーを外した後、立った状態のケーブルドラムを足で蹴って向こう側へ倒そうとしたところ、円形の部材が被災者の方向へ倒れてきたために逃げ切れず、右膝部に当たり負傷した。

専用の押し倒す棒竿を使用しなかった。

(休業見込み) 1ヶ月 右脛骨外顆骨折

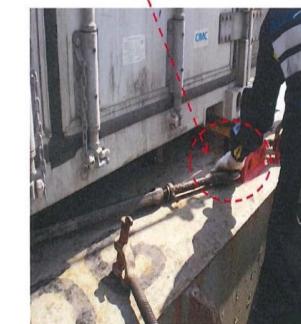
事例15

岸壁本船の積荷コンテナ作業において被災者はラッシング作業に従事していた。予めコンテナの下に置いてあったターンバックルを使用するため、コンテナ下から引っ張り出そうとしたが、何かに引っかかっていたことで、うまくターンバックルを引き抜けず改めて勢いよくターンバックルを引っ張り出した際、左手親指をターンバックルと本船アイプレートに挟み負傷した。

ラッシング作業は2名1組で作業を行っており、ターンバックルがうまく引っ張り出せずにいて、ラッシングバーを持った別の作業者が待機していたことから、自分が作業を遅らせていると思って必要以上の力でターンバックルを引っ張り出した。

勢いよく引っ張り出したことで、ターンバックルを持った左手親指をターンバックルとアイプレートに挟み負傷する。

ラッシングに使用するために、ターンバックルを左手で引っ張り出す

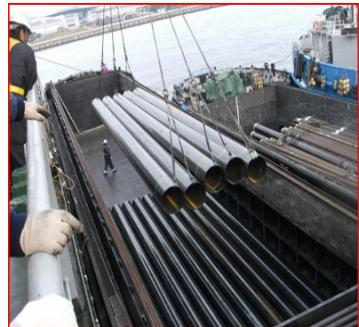
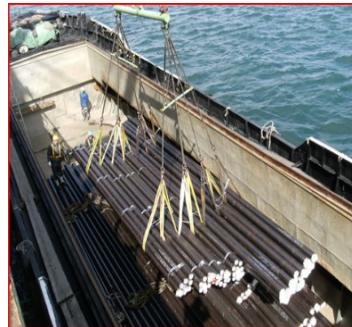
事例① 地切り時の適切な退避

はしけ内で玉掛けした貨物を地切りする時に船がローリングしてセンターがずれ、荷が船壁方向に振れた。退避場所が悪ければ、船の側壁と貨物に挟まれるおそれがあった。

艤内玉掛け者は、地切りの際は荷に触らないで退避する。
地切り時は、一旦停止しセンターを確認しゆっくり巻き上げる。
ローリングが大きい時は、収まりを待ち巻き上げる。

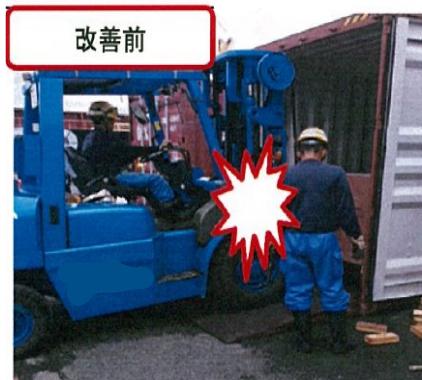
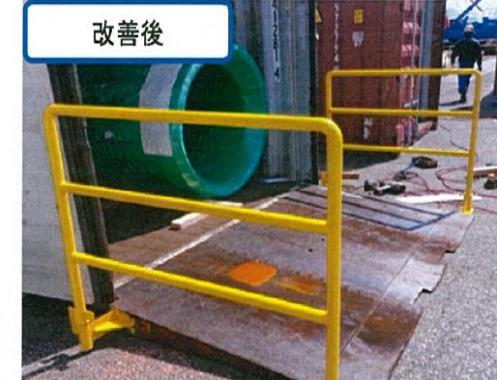
事例② 安全柵の設置で接触リスク除去

コンテナ詰め作業で、固縛する作業員がドア口付近で待機していて、コンテナ庫内の状況を横から覗き込んだ時、庫内から出てくるフォークリフトに接触しそうになった。

コンテナ作業に使用しているフォークリフト昇降用スロープに安全柵を設置した。
作業者がコンテナドア口付近に立ち入ったり、横から覗き込む行為をなくしフォークリフトと作業者の接触リスクをなくした。

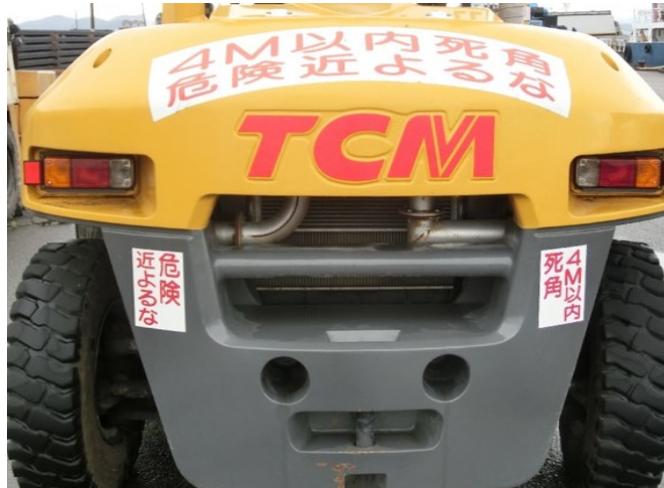
フォークリフト周辺の危険な範囲の明示

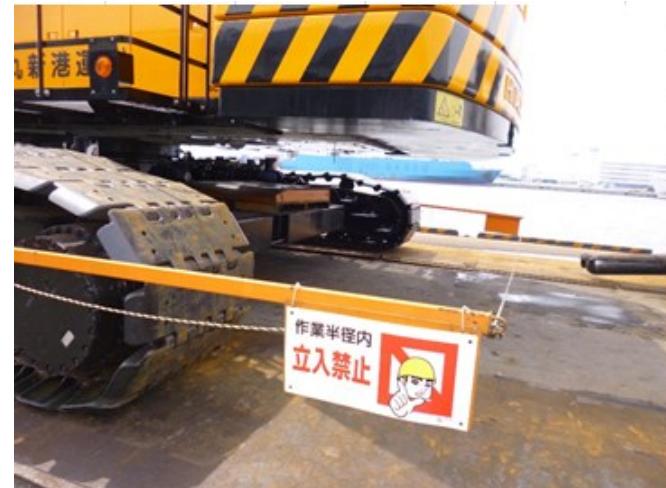
クローラクレーン旋回範囲入り禁止の表示

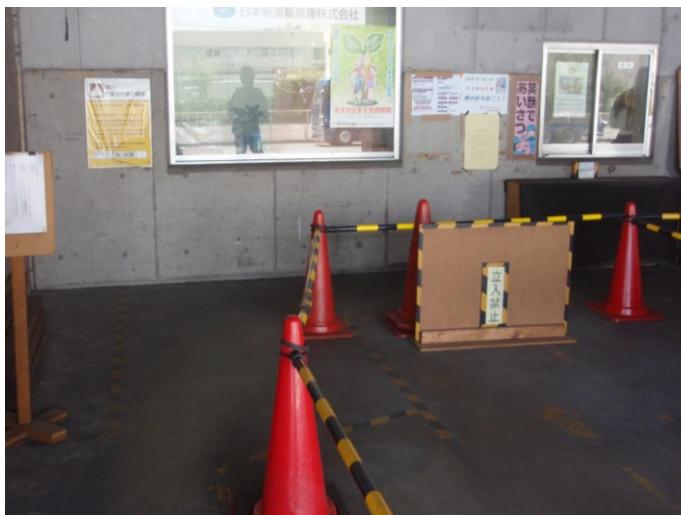
通行区分の設定

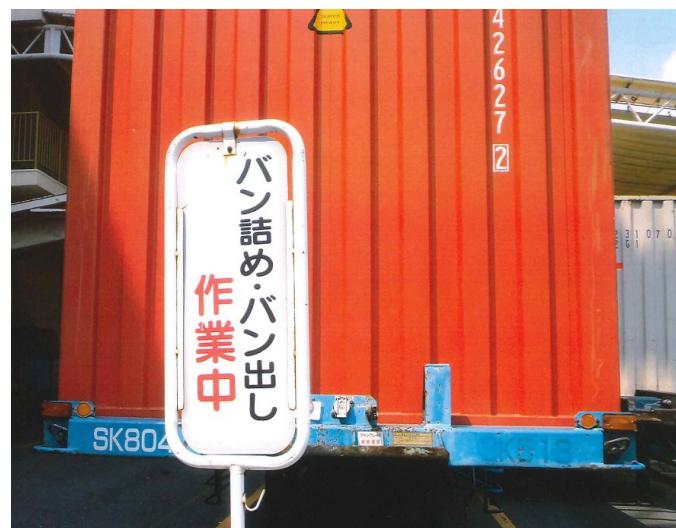
コンテナ作業中のシャーシの発進停止の措置

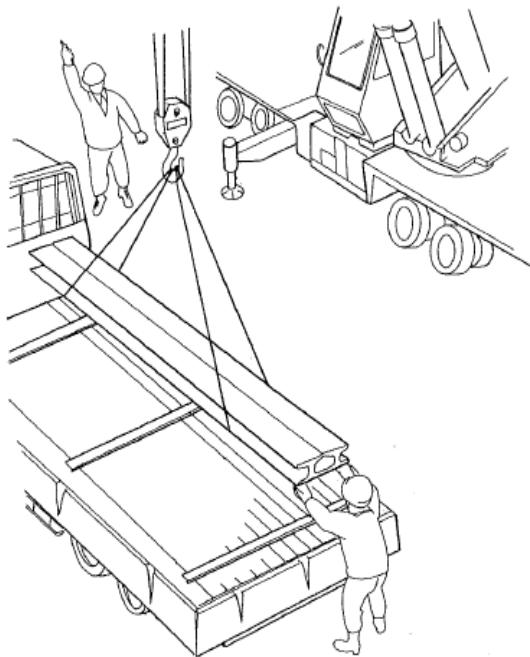
作業の状況 80トン吊りのクレーン車で鋼材(幅15cm×高さ45cm×長さ9.5m、1.7トン)をトラックに積んでいる。合図者はトラックの前の方で合図している。

月 日 危険予知活動表		
作業内容		
危険のポイント	私達はこうする	
1 荷が振れて、鋼材にあたる。	1 誘導ロープを使用して、荷と距離をとる。	
2 つり荷が滑って、下敷きになる。	2 手鉤を、使用する。	
3 鋼材にふれて、手を切る。		
(今日の)安全目標 誘導ロープ ヨシ !		
チーム名	リーダー	メンバー名

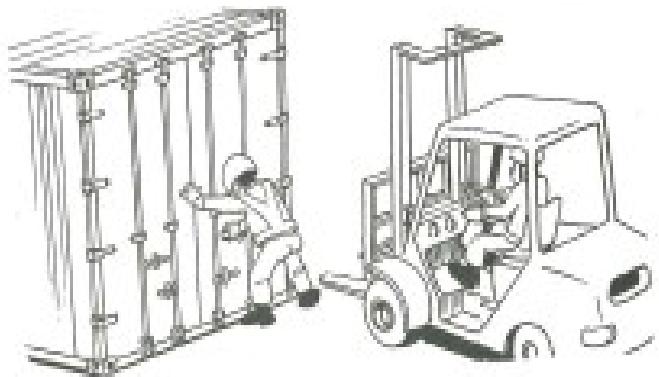
(シート 2) 作業の状況

CFSでコンテナの荷の取り出し作業をするため、コンテナの扉を開放している。
近くにはフォークリフトが待機している。

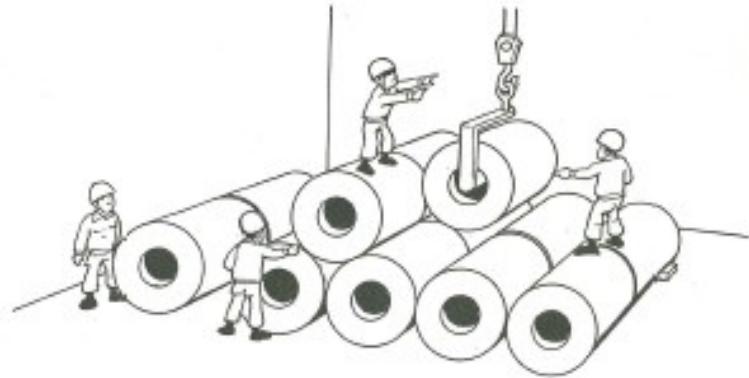
(シート 3) 作業の状況

スチールコイルの船内積込み作業で、作業員はCフック外しのため待機している。

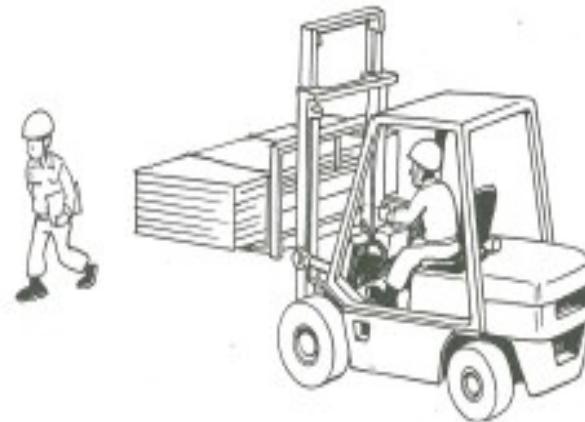
(シート 4) 作業の状況

フォークリフトで鋼板を取り、前進方向に方向転換し、前進し始めたところへ検査員が通りかかったので、フォークリフト運転手は急ブレーキをかけようとしています。
近くには合図者が配置されていません
